## ПАСПОРТ ДОСТУПНОСТИ ОБЪЕКТА СОЦИАЛЬНОЙ ИНФРАСТРУКТУРЫ

**АКТ**  
**обследования объекта**

на предмет приспособления к беспрепятственному доступу и использованию инвалидами и другими маломобильными группами населения

**Муниципальное казенное учреждение города Новосибирска « Центр помощи детям, оставшимся без попечения родителей, «Жемчужина»**  
**630048, город Новосибирск - 48, ул. Ватутина, 30**

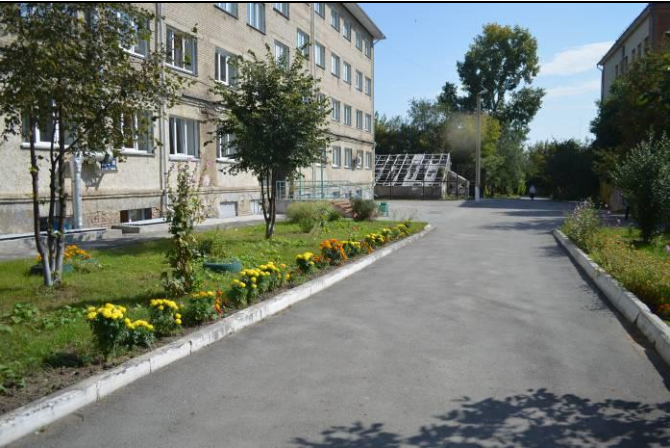
- ширина полосы движения  - при наличии площадок для разезда ИК (карманов)	м	<b>2,0</b>  <b>Допустимо 1,2</b>	Более 2,0 Вход на территорию огорожен забором, имеется входные/въездные ворота с калиткой 1,0м	К

П.5.1.7. СП 59.13330.2016
	-указатели направления движения		<b>наличие</b>	отсутствуют	К, О, Г		П.5.1.3. СП 59.13330.2016

- высота бордюра	см	<b>15</b>	наличие	К,О, С	 	П.5.1.3. СП 59.13330.2016
Съезды с тротуаров: уклон  вблизи зданий и в затесненных местах		<b>1:12</b>  <b>Допускается 1:10</b>	-			П.5.1.3. СП 59.13330.2016
Рельефная (тактильная) полоса перед опасным участком (лестничным маршем, пешеходным переходом, поворотом, входом в здание): расстояние до объекта информации, опасного участка; ширина тактильной полосы	см	<b>80</b>  <b>50-60</b>	отсутствует	С		П.5.1.3. СП 59.13330.2016
<b>Пути движения к школе интернату №152</b>			наличие		 	П.5.1.3. СП 59.13330.2016

1.1	Вход (входы) на территорию	есть			Территория имеет ограждение в виде металлической решетки, ширина ворот, калитки достаточная для прохода/проезда	К,О	Отработать регламент оказания помощи инвалидам (при необходимости) в преодолении ворот и передвижения на прилегающей территории; разместить информационную табличку на воротах (в зоне хорошего обзора) с номером телефона сотрудника, который окажет помощь; изготовить табличку в соответствии с требованиями ГОСТ (контрастная: светлый фон темный шрифт, либо темный фон светлый шрифт; использовать шрифт без засечек, крупный)	Организационные мероприятия

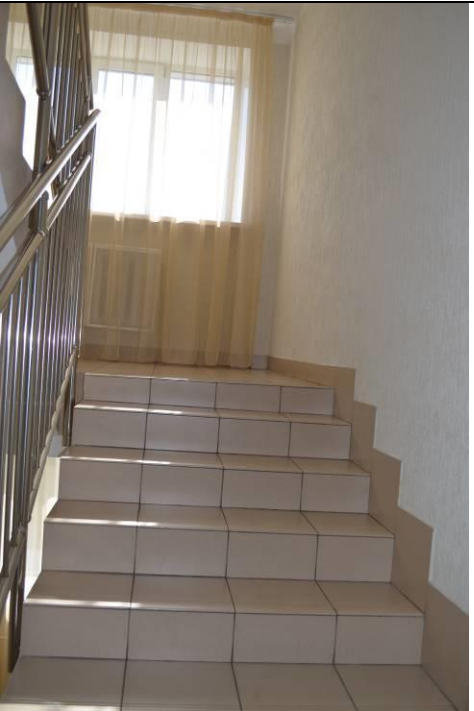
<p>Ширина лестничного марша: для лестниц зданий с числом пребывающих на смежных этажах более 200 чел. для лестниц остальных зданий, не связанных с пребыванием посетителей; для лестниц, ведущих в помещение с числом пребывающих до 5 чел.</p>	см	<p>не менее 135</p> <p>не менее 120</p> <p>не менее 90</p>	соответствует	О,С

<p>Ступени лестниц должны отличаться по цвету от горизонтальных площадок перед ними</p>		<p><b>наличие</b></p>	<p>отсутствие</p>	<p>С</p>

<p>Установить поручни. При наличии финансовой возможности произвести монтаж предупреждающей плитки в начале и в конце лестницы, а также произвести контрастную окраску первой и последней ступени</p>	П. 6.2.8 СП 59.13330.2016
Нескользящее покрытие		<b>наличие</b>	отсутствие	О,С		П. 6.2.8 СП 59.13330.2016
Рельефные (тактильные) и/или контрастно окрашенные участки пола на путях движения перед дверными проемами, входами на лестницы, поворотами (на расстоянии)	см	<b>за 60 до лестниц, дверей, поворотов</b>	отсутствие	С		П. 6.2.8 СП 59.13330.2016

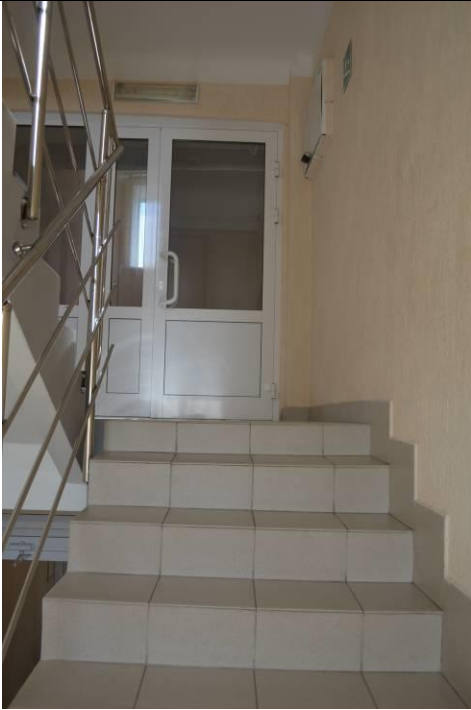
<p>П. 6.2.8 СП 59.13330.2016</p>
	<p>Единообразные геометрия и размеры ширины проступи, высоты подъема</p>		<p><b>наличие</b></p>	<p>Высота 17,5 ширина проступи 25,5</p>	<p>С</p>		<p>П. 6.2.8 СП 59.13330.2016</p>

Поручни с двух сторон		наличие	С одной	О,С

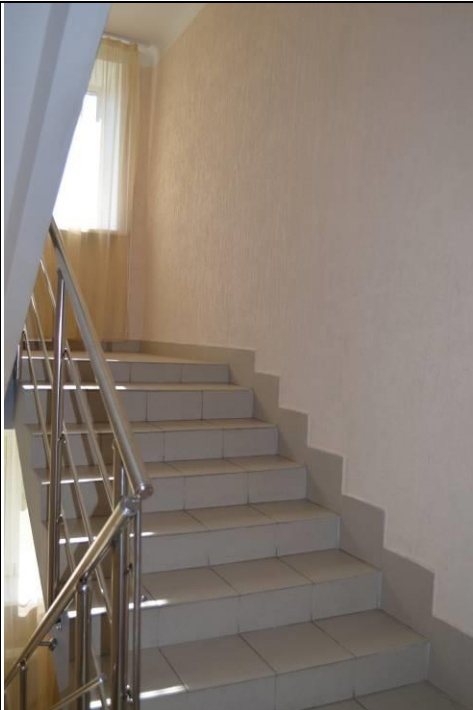
П. 6.2.8 59.13330.2016	СП
- высота поручней	см	90 (допустим о 85-92)	соответствует	О,С		П. 6.2.8 59.13330.2016	СП
- завершающие части поручней	см	Длиннее лестнично го марша на 30 (допустим о 27-33)	наличие	О,С			
- пандусы: высота одного подъема угол уклона пандуса при перепаде высот более 20 см угол уклона пандуса при перепаде высот при перепаде высот до 20 см)	см	не более 80 1:20 (5%) 1:10 (10%)	отсутствие	К,О			
<b>Лестница 2 (на третий этаж)</b>							
Ширина лестничного марша: для лестниц зданий с числом пребывающих на смежных этажах более 200 чел. для лестниц остальных зданий, не связанных с	см	не менее 135  не менее 120	120	О,С

пребыванием посетителей; для лестниц, ведущих в помещение с числом пребывающих до 5 чел.		не менее 90				
	Нескользящее покрытие		наличие	отсутствие	О,С		П. 6.2.8 СП 59.13330.2016
	Рельефные (тактильные) и/или контрастно окрашенные участки пола на путях движения перед дверными проемами, входами на лестницы, поворотами (на расстоянии)	см	за 60 до лестниц, дверей, поворотов	отсутствие	С		П. 6.2.8 СП 59.13330.2016
	Ступени лестниц должны отличаться по цвету от горизонтальных площадок перед ними		наличие	отсутствие	С

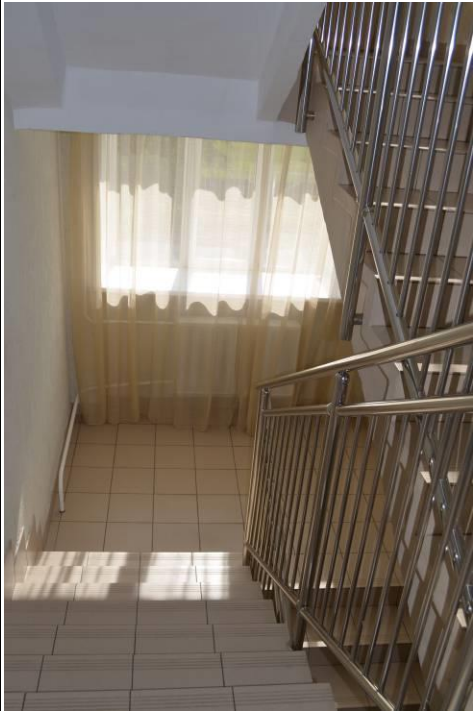
П. 6.2.8 СП 59.13330.2016
	Единообразные геометрия и размеры ширины проступи, высоты подъема		наличие	Высота 16, ширина проступи 26	С		П. 6.2.8 СП 59.13330.2016

Поручни с двух сторон		наличие	с одной	О,С

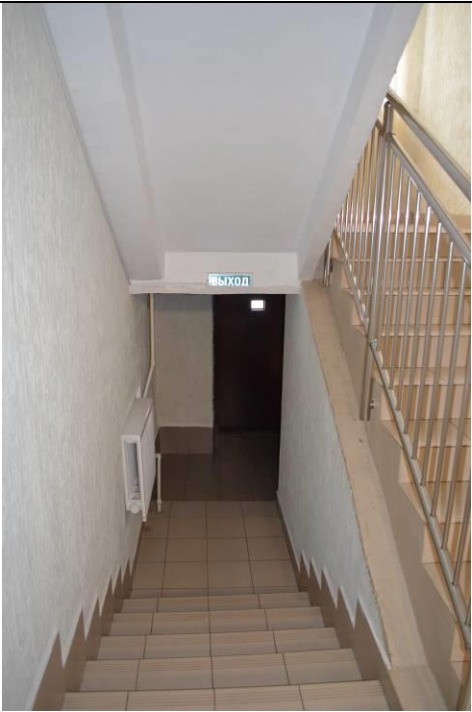
Эвакуационный выход 1

проемами, входами на лестницы, поворотами (на расстоянии)							
Ступени лестниц должны отличаться по цвету от горизонтальных площадок перед ними		наличие	отсутствие	С			П.5.2.12 СП 13330.2012
Единообразная геометрия и размеры ширины проступи, высоты подъема		наличие	Высота -18 ширина проступи-26	С			П. 6.2.8 СП 59.13330.2016
Поручни с двух сторон		наличие	отсутствие	О,С			П. 6.2.8 СП 59.13330.2016

- высота поручней	см	90 (допустимо 85-92)	-	О,С			П. 6.2.8 СП 59.13330.2016
- завершающие части поручней	см	Длиннее лестничного марша на 30 (допустимо 27-33)	отсутствие	О,С			П. 6.2.8 СП 59.13330.2016

- ширина дверного проема в свету	см	не менее 120	соответствует	К			П.5.1.4. СП 59.13330.2012
- высота порога	см	не более 1,4	2	К,О,С			П.5.1.4. СП 59.13330.2012
<b>Двери 2:</b> распашные (Р), автоматические раздвижные (А)		А	Нет

<p data-bbox="1137 794 1841 911">Установить поручни. При наличии финансовой возможности произвести монтаж предупреждающей плитки в начале и в конце лестницы, а также произвести контрастную окраску первой и последней ступени</p>	
Лестница						
Ширина лестничного марша: для лестниц зданий с числом пребывающих на смежных этажах более 200 чел. для лестниц остальных зданий, не связанных с пребыванием посетителей; для лестниц, ведущих в помещение с числом пребывающих до 5 чел.	см	не менее 135  не менее 120  не менее 90	122	О,С		П. 6.2.8 СП 59.13330.2016
Нескользящее покрытие		наличие	отсутствие	О,С		П. 6.2.8 СП 59.13330.2016
Рельефные (тактильные) и/или контрастно окрашенные участки пола на путях движения перед дверными	см	за 60 до лестниц, дверей, поворотов	отсутствие	С		П. 6.2.8 СП 59.13330.2016

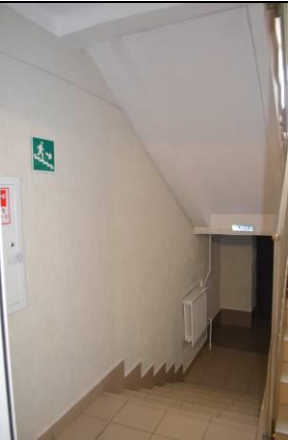
<p><b>Эвакуационный выход 2</b></p>

<p>Ступени лестниц должны отличаться по цвету от горизонтальных площадок перед ними</p>		<p>наличие</p>	<p>отсутствие</p>	<p>С</p>		<p>П.5.2.12 СП 13330.2012</p>
<p>Единообразная геометрия и размеры ширины проступи,</p>		<p>наличие</p>	<p>Высота -20 ширина</p>	<p>С</p>		<p>П.5.2.9. СП 59.13330</p>

высоты подъема			проступи 30			
	Поручни с двух сторон		наличие	отсутствует	О,С		П.5.2.15 СП 59.13330.2012
	- высота поручней	см	90 (допустим о 85-92)	-	О,С		П.5.2.15. СП 59.13330.2012

- завершающие части поручней	см	Длиннее лестнично го марша на 30 (допустим о 27-33)	-	О,С		П5.2.10. СП59.13330.2012
	- пандусы: высота одного подъема угол уклона пандуса при перепаде высот более 20 см угол уклона пандуса при перепаде высот при перепаде высот до 20 см)	см	не более 80 1:20 (5%) 1:10 (10%)	отсутствие	К,О		П.5.2.13 СП 59.13330.2012
	Двери на путях эвакуации должны иметь контрастную окраску со стеной		наличие	отсутствие	С		П.5.2.4. СП 59.13330.2012
	Двери: распашные (Р), автоматические раздвижные (А)		Р	наличие

<p>Установить поручни. При наличии финансовой возможности произвести монтаж предупреждающей плитки в начале и в конце лестницы, а также произвести контрастную окраску первой и последней ступени</p>	
<p><b>Лестница</b></p> <p>Ширина лестничного марша: для лестниц зданий с числом пребывающих на смежных этажах более 200 чел. для лестниц остальных зданий, не связанных с пребыванием посетителей; для лестниц, ведущих в помещение с числом пребывающих до 5 чел.</p>	<p>см</p>	<p>не менее 135  не менее 120  не менее 90</p>	<p>110</p>	<p>О,С</p>		<p>П. 6.9. СП 118.13330.2012</p>
<p>Нескользкое покрытие</p>		<p>наличие</p>	<p>отсутствие</p>	<p>О,С</p>		<p>П.5.2.9. СП13330.2012</p>
<p>Рельефные (тактильные) и/или контрастно окрашенные участки пола на путях движения перед дверными проемами, входами на лестницы, поворотами (на расстоянии)</p>	<p>см</p>	<p>за 60 до лестниц, дверей, поворотов</p>	<p>отсутствие</p>	<p>С</p>		<p>П.5.2.3. СП59.113330.2012</p>

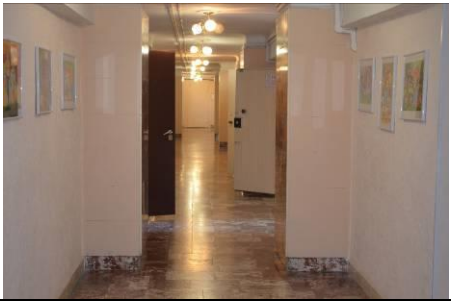
- ширина дверного проема в свету	см	не менее 120	соответствует	К		П.5.1.4. СП 59.13330.2012
	- высота порога	см	не более 1,4	соответствует	К,О,С		П.5.1.4. СП 59.13330.2012
	<b>Коридоры</b>					Установить поручни. При наличии финансовой возможности произвести монтаж предупреждающей плитки в начале и в конце лестницы, а также произвести контрастную окраску первой и последней ступени	
	Ширина пути движения кресла-коляски: в одном направлении при встречном движении	см	не менее 150 не менее 180	соответствует	К

Ширина дверных и открытых	см	Не менее	соответствует	К,О,С		П. 6.2.8 СП

<p>проемов в стене и выходов на лестничную клетку</p>		90			 	59.13330.2016
<p>Коридоры на 2,3 этажах имеют аналогичные параметры</p>			нет			
<p>Холлы</p>					  <p>Установить поручни. Установить пандус. Установить хорошо закрепленное противоскользящее покрытие. При наличии финансовой возможности произвести монтаж предупреждающей плитки в начале и в конце лестницы, а также произвести контрастную окраску первой и последней ступени</p>	
<p>Ширина пути движения кресла-коляски:</p>	см	не менее	Нет коридоров	К

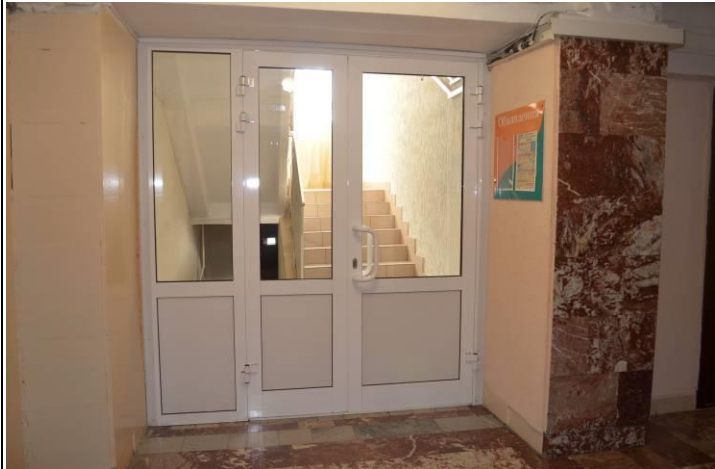
в одном направлении при встречном движении		150 не менее 180				
	Ширина прохода в помещении с оборудованием и мебелью	см	Не менее 120	-	К,О,С		
	Место отдыха и ожидания (не менее 2-3 на каждом этаже):		наличие	-	К, О		
	Конструктивные элементы, устройства, размещенные в габаритах путей движения на стенах и других вертикальных поверхностях	см	Выступ - не более чем на 10; высота - от 70 до 210 от уровня пола.	-	К,С		
	Ширина дверных и открытых проемов в стене и выходов на лестничную клетку	см	Не менее 90	-	К,О,С

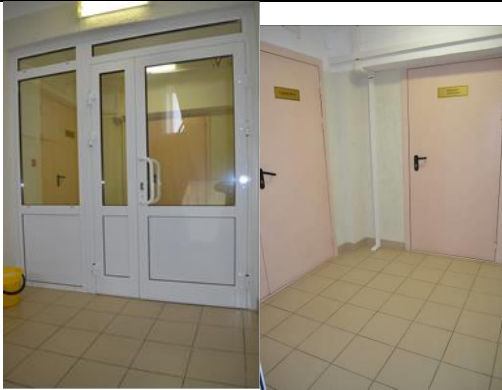
№№ помещени й	Наименование элементов объекта	Еди- ницы изме- рения	Норматив	Фактическая величина	Для категорий МГН*	ФОТО	Примечания
1	2	3	4	5	6	7	8
	<b>Кабинетная форма</b>						
	<b>Группы жилых помещений</b>						П. 6.2.8 СП 59.13330.2016
	<b>Коридоры к группе</b>			отсутствуют

<b>Спальные помещения</b>			Не соответствуют

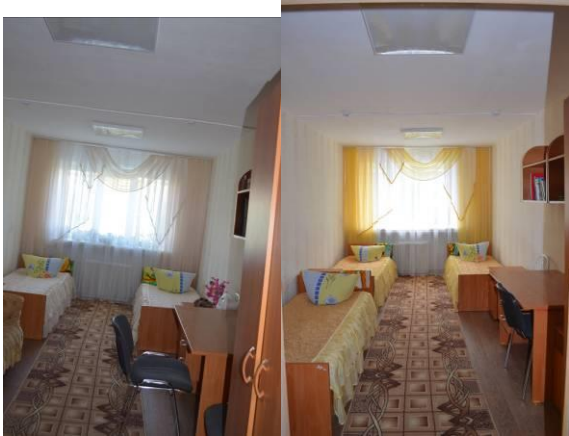
Двери ширина в свету	см	не менее 90	соответствуют	К,О		П. 6.2.8 СП 59.13330.2016

пороги	см	не более 1,4	Есть	К,О		
	<b>Размер (общий)</b>				К,О		
	<b>Кухонная зона</b>			соответствует	К,О	 	
	Двери ширина в свету	см	не менее 90	Нет	К,О		
	пороги	см	не более 1,4	нет	К,О		
	высота расстановки оборудования	см	85	Не соответствует	К,О

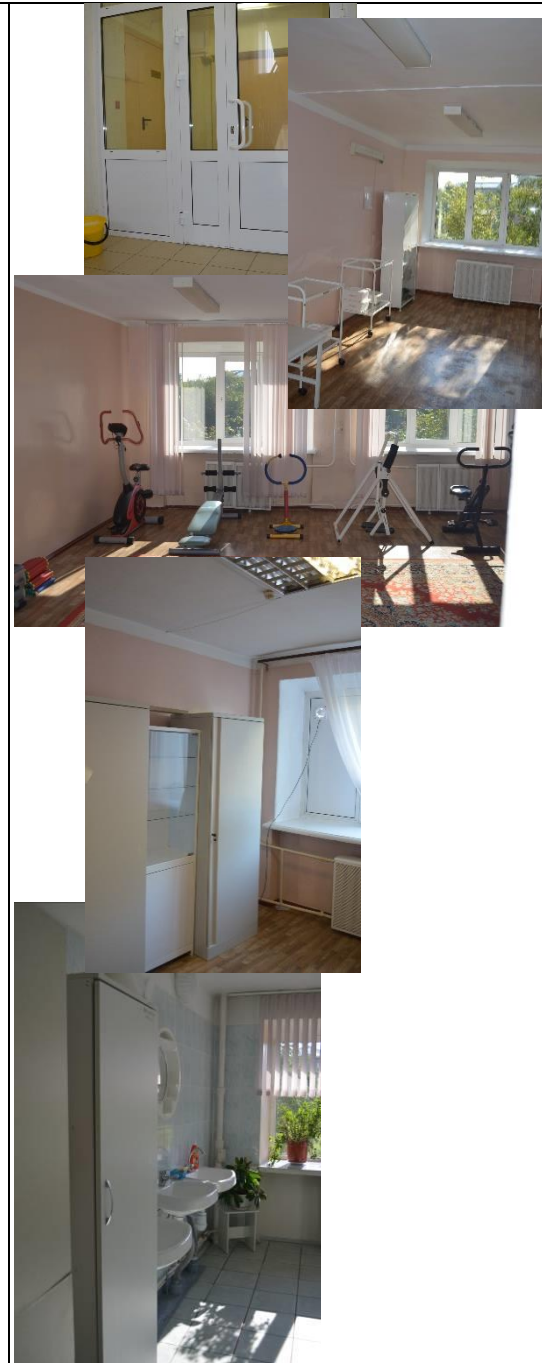
Медицинский блок

Двери ширина в свету	см	не менее 90	соответствует	К,О		
	пороги	см	не более 1,4	нет	К,О		
	<b>Кабинеты социальных педагогов</b>			Не соответствует

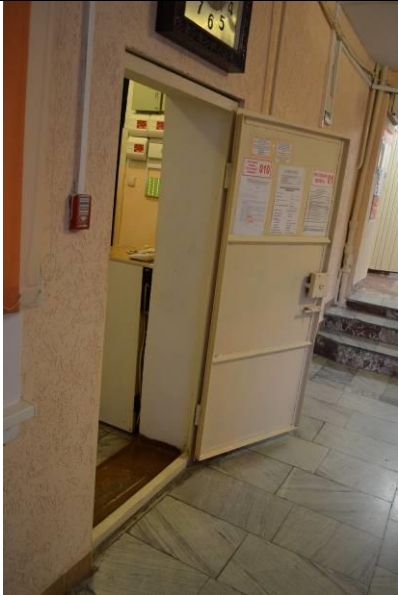
пороги	см	не более 1,4	нет	К,О		
	<b>Кабинет охраны</b>

Установить поручни. Установить пандус. Установить хорошо закрепленное противоскользящее покрытие. При наличии финансовой возможности произвести монтаж предупреждающей плитки в начале и в конце лестницы, а также произвести контрастную окраску первой и последней ступени	
	Двери ширина в свету	см	не менее 90	соответствует	К,О		
	пороги	см	не более 1,4	есть	К,О		
	<b>Зальная форма</b>						
	<b>Столовая</b>

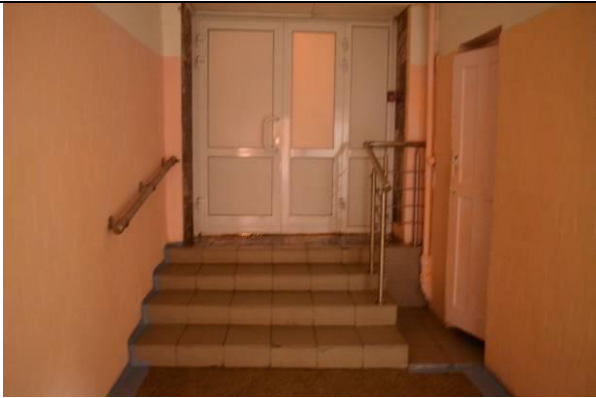
- ширина дверного проема в свету	см	не менее 90	соответствует	К

- высота порога	см	не более 1,4	Есть, 1,2	К,О,С		
Лестница к столовой					Установка пандуса не возможна, из-за архитектурной постройки возможность организовать питание людей в помещении специально оборудованного для доступной среды	
Площадь обеденного зала	кв.м.	Не менее 3 на 1 место	соответствие	К, О,С		
Ширина прохода около прилавка зоны раздачи	см	Не менее 90	Не соответствует	К,О,С		
Высота стола (не менее одного)	см	65-70	80	К		
Ширина прохода между столами	см	120	более 100	К,О,С		
Стойка прилавка зоны раздачи: ширина столешницы высота столешницы	см	160 85	Не соответствует	К		
- высота размещения оборудования высота раковины высота сушилки для рук	см	не более 1,1 м и не менее 0,85 м от пола	Частично соответствует	К,О,С		
Актовый зал	ед.			К, О

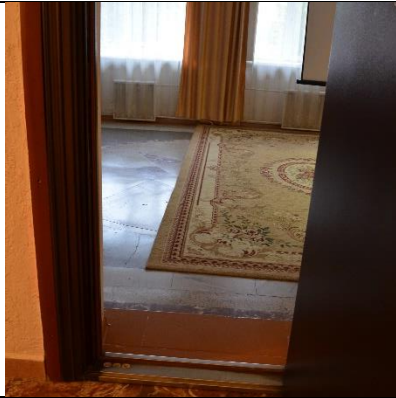
- ширина дверного проема в свету из коридора	см	90	Не соответствует	К

Доля мест для инвалидов на креслах-колясках:	ед.	В зале на 50 - 150 мест - 3 - 5 мест; в зале на 151 - 300 мест - 5 - 7 мест; в зале на 301 - 500 мест - 7 - 10 мест; в зале на 501 - 800 мест - 10 - 15 мест	Возможно организовать 3-5 мест	К

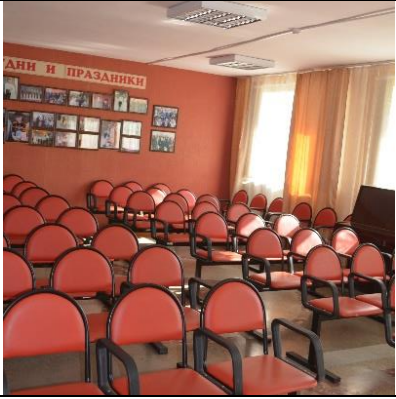
Продольный уклон в зале	%	не более 1:12 (8%)	Отсутствует	К		
	ширина прохода к месту колясочников	см	не менее 120	отсутствует	К

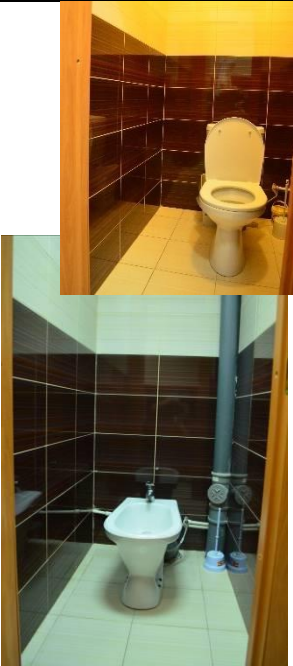
<p>П. 6.2.8 59.13330.2016</p> <p>СП</p>
Сушилка для рук	см	Не более 80	нет	К,0		
<p>Кабины:</p> <ul style="list-style-type: none"> <li>• количество кабин</li> <li>• ширина дверного проема</li> </ul>		<p>не менее 1 ед. не менее 90 см</p>	<p>1</p> <p>Не соответствую т</p>	К, О

габариты кабины в общей уборной	см	Не менее 165 x 180	Не соответствую т	К		
-опорные поручни*		наличие	отсутствие	К, О		<p>П. 6.2.8 59.13330.2016</p> <p>СП</p>
Система тревожной сигнализации (кнопка вызова персонала)		наличие	отсутствие			<p>П. 6.2.8 59.13330.2016</p> <p>СП</p>

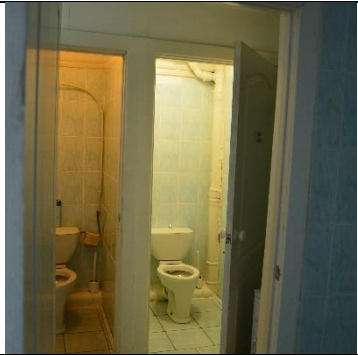
Туалет в медицинском блоке

Знак доступности помещения на высоте	см	Наличие 135	отсутствует	К,О,С,Г

П. 6.2.8 59.13330.2016	СП
Ширина дверного проема	см	Не менее 90	соответствует	К			П. 6.2.8 59.13330.2016	СП
Пороги			нет				П. 6.2.8 59.13330.2016	СП
Раковина: • зона у раковины для кресла-коляски (минимальные глубина x ширина) • высота раковины • опорный поручень	см	не менее 130x 85 см  75-85 см наличие	Не соответствует  отсутствует				П. 6.2.8 59.13330.2016	СП
Сушилка для рук	см	Не более 80	нет	К,О			П. 6.2.8 59.13330.2016	СП
Кабины: • количество кабин • ширина дверного проема		не менее 1 ед. не менее 90 см	1 соответствует	К, О			П. 6.2.8 59.13330.2016	СП
габариты кабины в общей уборной	см	Не менее 165 x 180	Не соответствую т	К			П. 6.2.8 59.13330.2016	СП

-опорные поручни*		наличие	отсутствие	К, О		П. 6.2.8 59.13330.2016	СП
	Система тревожной сигнализации (кнопка вызова персонала)		наличие	отсутствие			П. 6.2.8 59.13330.2016	СП
	<b>Душевая (ванная) комната</b>						П. 6.2.8 59.13330.2016	СП
	Ширина дверного проема	см	Не менее 90	Не соответствует	К
